### (7963) Scheda tecnica di tipo: Intervento su rete idrica

Indirizzo: **via manzoni**

Richiesta: Sospetta perdita ....causa carenza pressione idrica

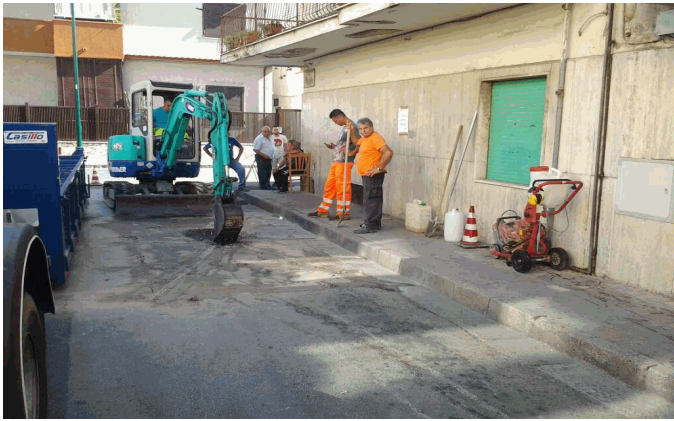
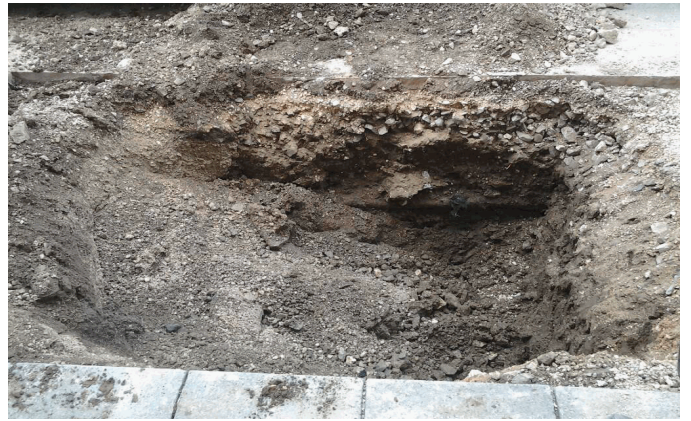
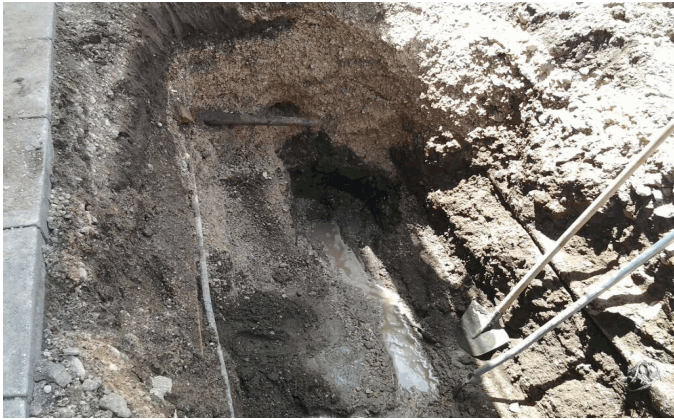
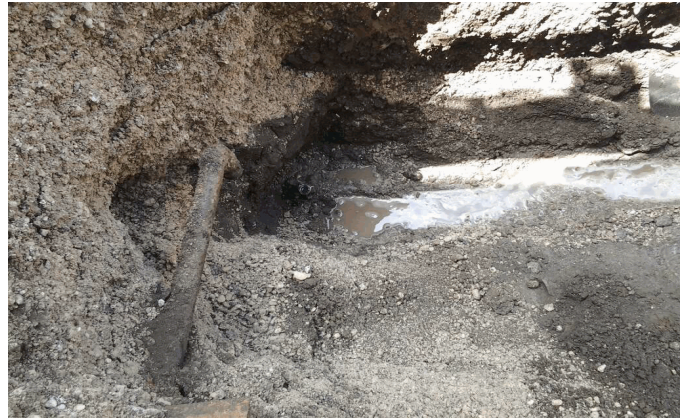
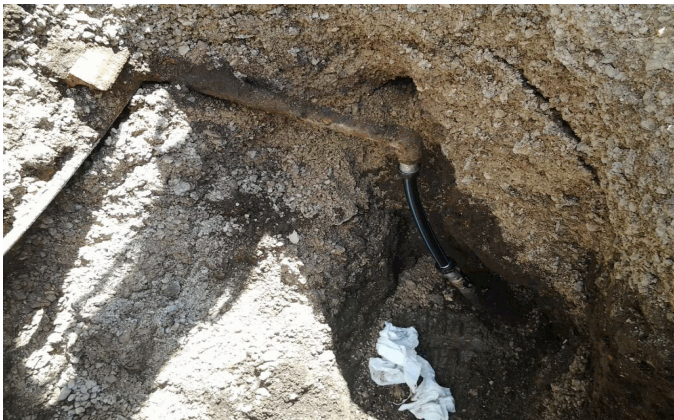
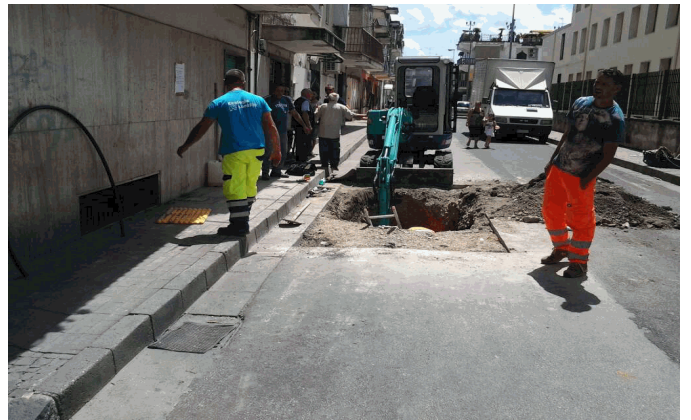
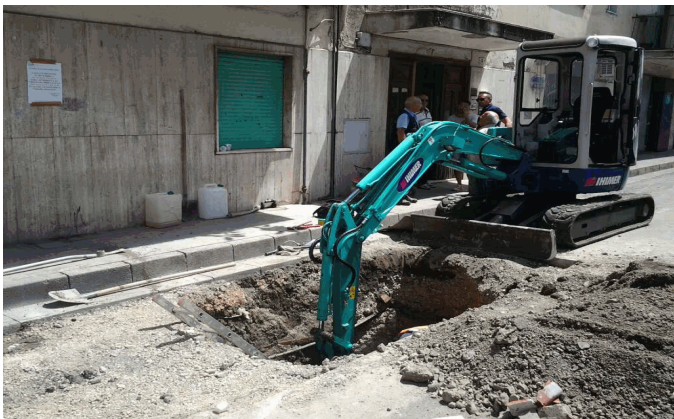
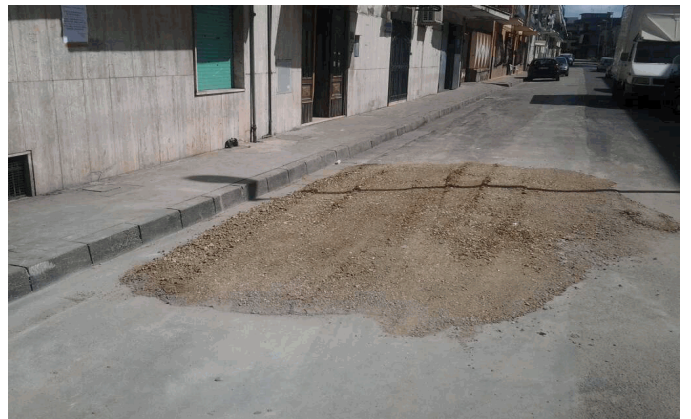
Da scavo effettuato non si rileva alcuna perdita, arrivati sulla presa in carico che alimenta il civico n.2, e misurando la pressione con testimonianza dei proprietari, misura 3,8 bar, quindi il problema e' sull'impianto del suddetto civico.

Scavo con pala meccanica

mt 3,00 x 2,00 x 1,60
